**Bauphysikalische Analyse  
der Schule in St. Ottilien**

**Erzabtei St. Ottilien**

**Juli 2009**

Endbericht  
der Forschungsstelle für Energiewirtschaft e.V.  
(FfE)  
Dieses Projekt wurde vom Bayerischen  
Landesamt für Umwelt (LfU) gefördert

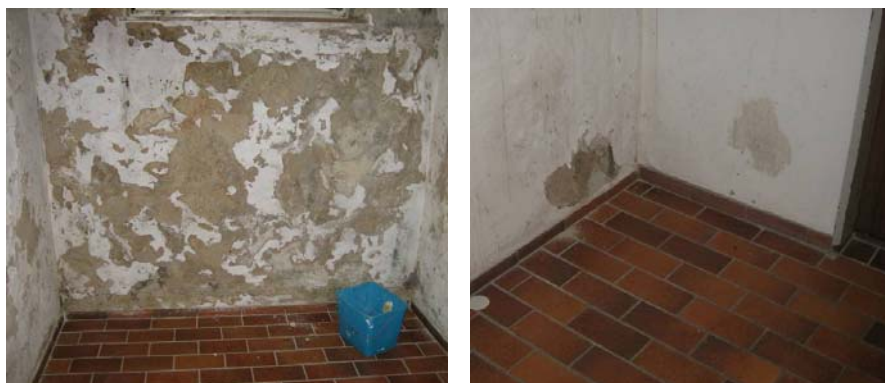
Wände im Erdreich können die Feuchtigkeit des Erdreichs nach innen bzw. nach oben leiten (siehe **Abbildung 2-1**).

**Abbildung 2-1:** *Feuchte Mauer im Keller des Altbaus durch von außen eindringendes Wasser (linkes Bild) und durch im Fundament aufsteigende Feuchtigkeit (rechtes Bild)*

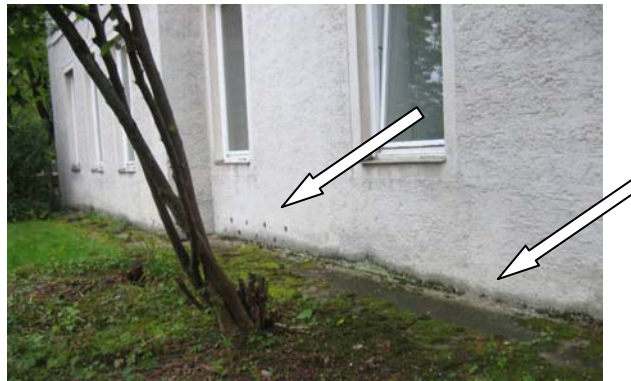
angewendet. Diese punktuelle Anwendung, wie in **Abbildung 2-2** (Altbau Nordseite) dargestellt, zeigte allerdings nur geringen Erfolg. Daher wird eine nachträgliche Außenabdichtung durch eine umfassende Perimeterdämmung empfohlen.

**Abbildung 2-2:** *Altbau Nordseite: Durchfeuchtetes Fundament, in Bildmitte Versuche zur Trockenlegung der Mauern*

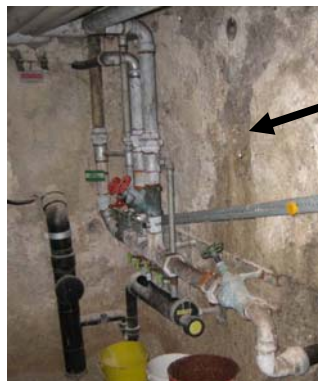
Liegt der Verdacht auf eine undichte Frisch- oder Abwasserleitung vor, wie in **Abbildung 2-3** dargestellt im Altbau, so sollte die Schadstelle umgehend lokalisiert und abgedichtet werden.

**Abbildung 2-3:** *Undichte Wasserleitung (Frisch- oder Abwasser)*

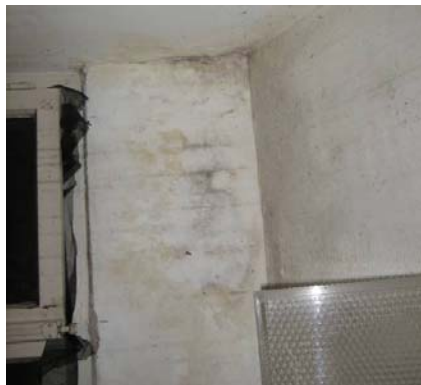
Praktisch der gesamte Keller weist Feuchteschäden auf (vgl. Abbildung 2-1 bis Abbildung 2-3). An vielen Stellen tritt zum Teil starke Schimmelbildung auf, wie in **Abbildung 4-1** exemplarisch für den Übergang zum Saalbau, dargestellt.

**Abbildung 4-1:** *Altbau Keller an der Grenze zum Kriechgang Neubau: Hohe Mauerfeuchte mit Schimmelpilzbefall*

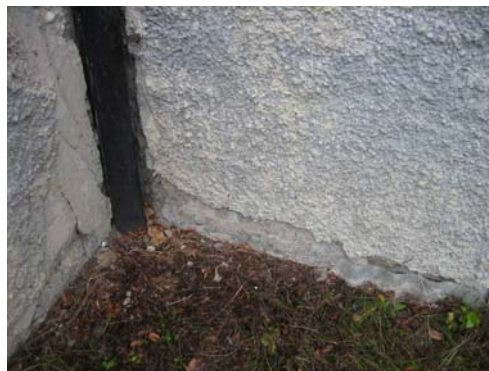
Neben der Feuchtigkeit des Erdreichs verschärfen undichte bzw. verstopfte Regenwasserableitungen- und Sickergruben die Situation. Der an der Wand in **Abbildung 4-2** abgeplatzte Putz zeigt erste Schäden durch den ständigen Feuchteintritt aus dem undichten Regenfallrohr.

**Abbildung 4-2:** *Übergang Altbau/Saalbau: Abbröckelnder Putz durch Anschluss der Dachrinne (undicht bzw. nicht durchgängig)*

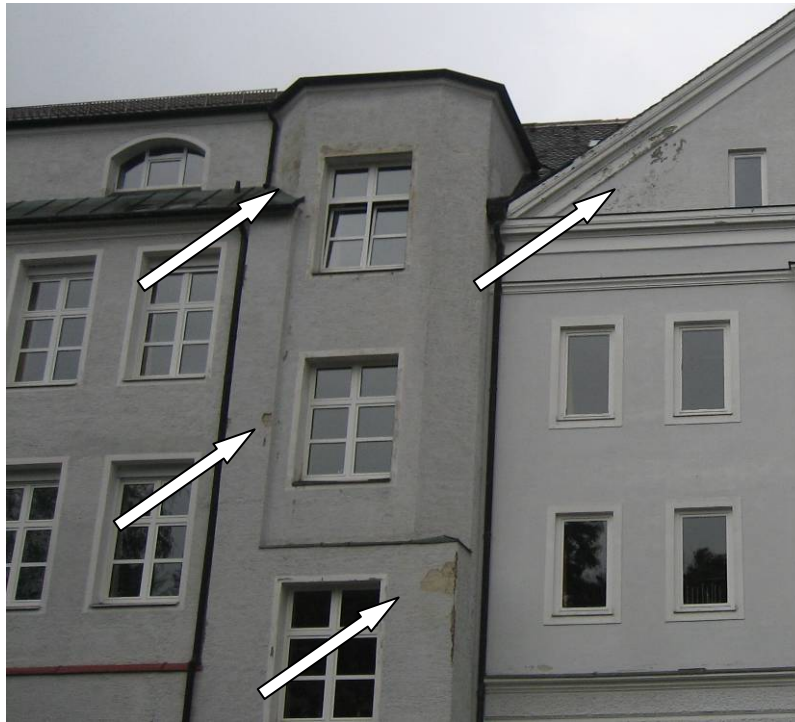
Die Fassade (Süd und West) ist stark sanierungsbedürftig. Besonders deutlich wird dies an der Westseite bei Altbau und Neubau, wie in **Abbildung 4-3** dargestellt.

**Abbildung 4-3:** *Schäden an der Fassade Altbau und Neubau*

Wegen des schlechten Zustandes der gesamten Fassade sowie der Feuchtigkeitsprobleme im Keller und im Erdgeschoss erscheinen singuläre Maßnahmen nicht zielführend. Daher wird empfohlen, den gesamten Altbau wärmetechnisch und lufthygienisch zu sanieren.

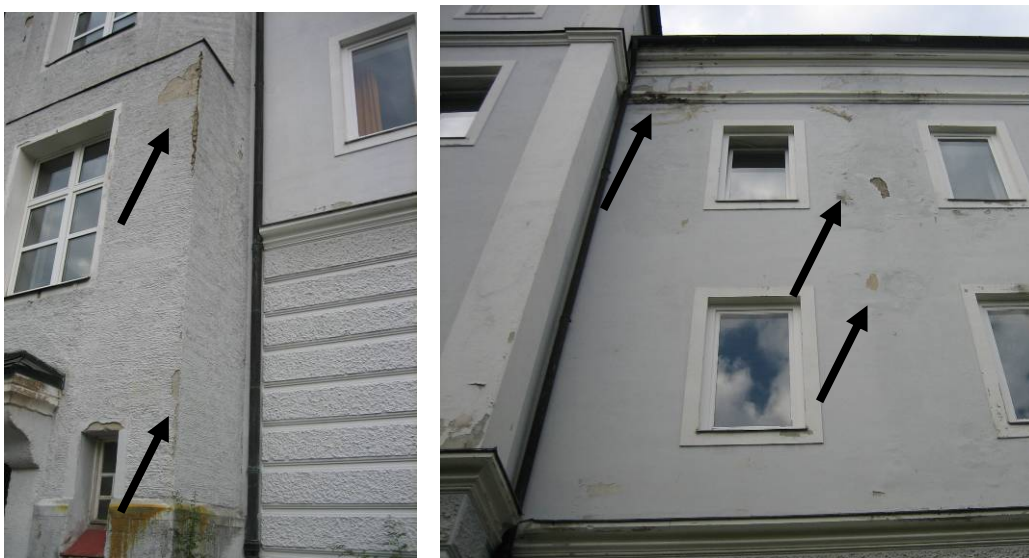
Die **Abbildung 4-4** zeigt Fasadenschäden durch undichte Dachrinnen bzw. Abdeckungen (Überdachungen) von Mauervorsprüngen, wodurch der Putz ständig durchfeuchtet wird, was schließlich zum Ablösen des Putzes führt.

**Abbildung 4-4:** *Feuchtigkeit im Putz durch undichte Erkerabdichtung Neubau (links) und undichte Dachrinne Altbau (rechts)*

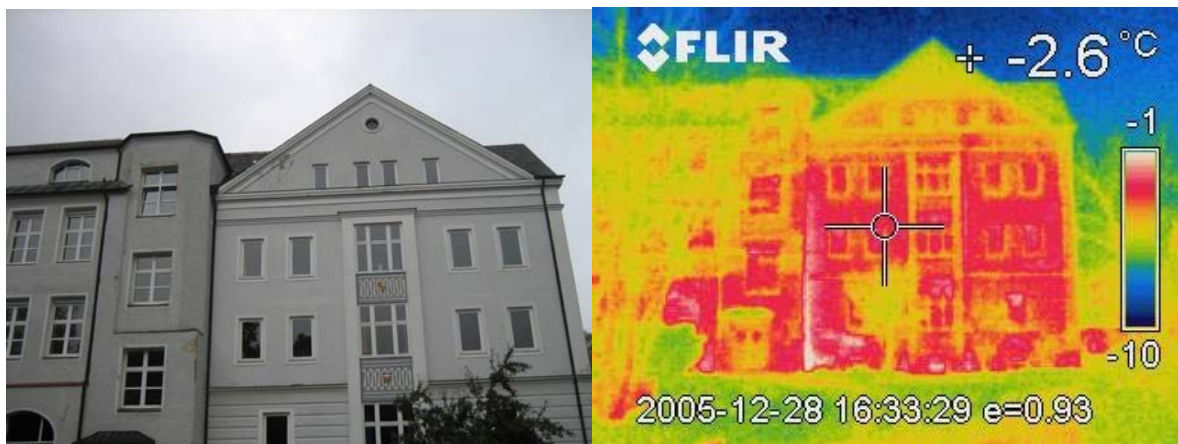
Neben den Fasadenschäden durch Wassereintritt ist festzustellen, dass die Dämmqualität der gesamten Fassade bzw. der Fenster relativ gering ist, was durch die

Thermografie-Aufnahme in der Abbildung 4-5 verdeutlicht wird. Durch die geringe Wärmedämmung ist die Außenseite der Wand warm. Warme Bereiche werden in der Thermographieaufnahme rot dargestellt.

**Abbildung 4-5:** Foto (links) und Thermografie-Aufnahme (rechts) der Westfassade

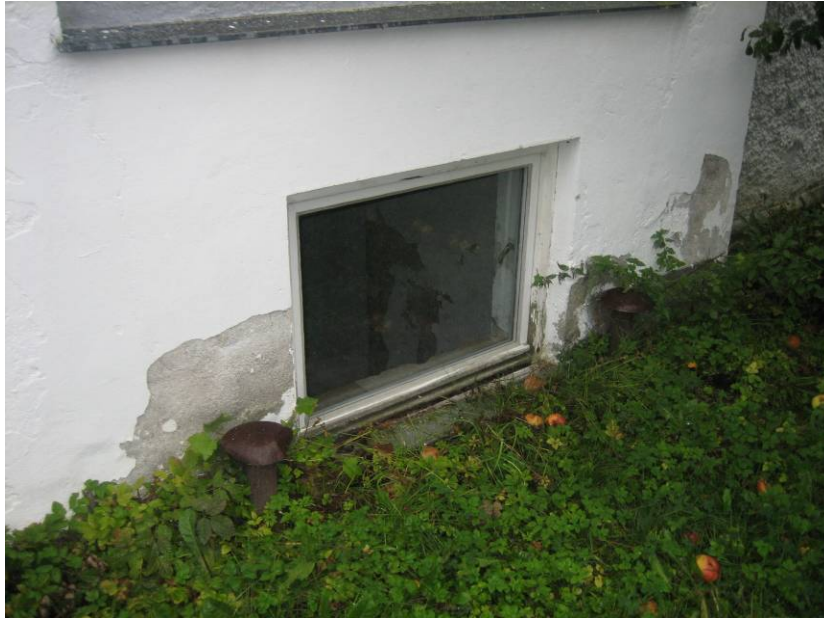
Der Neubau/Saalbau zeigt einen ähnlich schlechten Zustand wie der Altbau. Keller und Erdgeschoss sind durch eindringende und aufsteigende Mauerfeuchte teilweise schimmelig (siehe **Abbildung 4-6**).

**Abbildung 4-6:** *Ecke Altbau/Neubau: Aufsteigende Mauerfeuchte*

Der Neubau hat nur einen Kriechkeller. Um das Feuchteproblem dauerhaft zu lösen, sollte dennoch eine Drainage in ca. 2 m Tiefe eingesetzt werden und das Fundament sollte bis ca. 1,5 m unterhalb des Erdniveaus gegen eindringenden Frost gedämmt werden (Frostschürze).

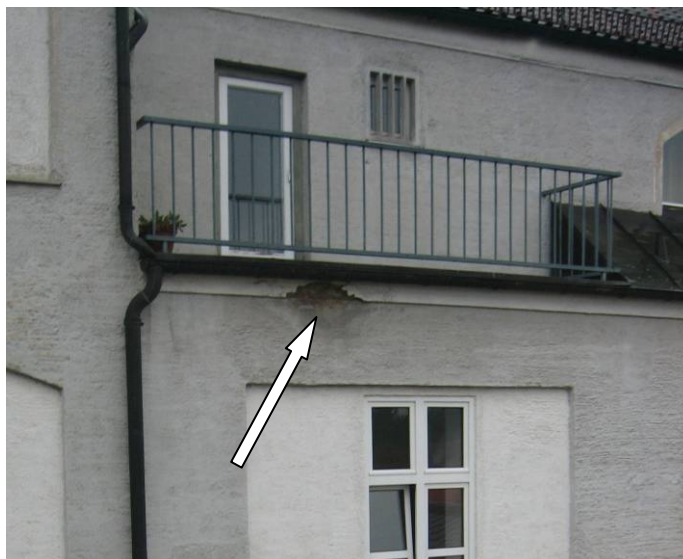
Durch Alterung und undichte Stellen ist die Fassade stark sanierungsbedürftig. **Abbildung 4-7** zeigt beispielhaft eine feuchte Stelle unterhalb des Schlafsaals der Jungen. An dem Balkon läuft das Wasser nicht kontrolliert ab. Stattdessen sind die Falze des Metalldachs umgebogen, so dass das Wasser ins Mauerwerk eindringen kann.

**Abbildung 4-7:** *Neubau Ostseite: Schaden an Fassade durch Feuchtigkeit von undichter Balkonabdeckung*

Es wird empfohlen, die Fassade des Neubaus komplett wärmetechnisch und lufthygienisch zu sanieren. Dies bedeutet:

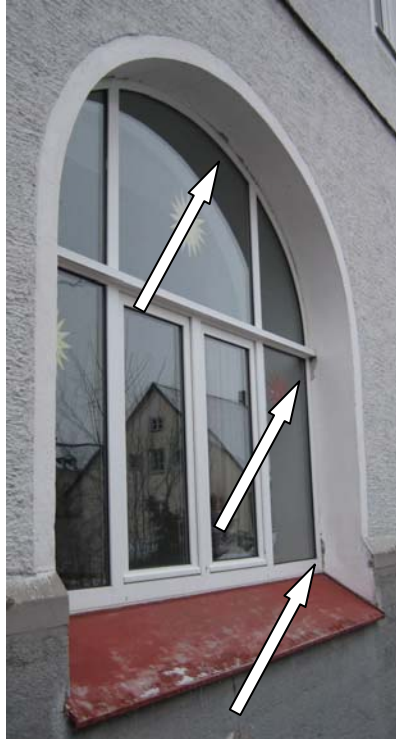
Durch die mechanische Belastung (Wind, Öffnen/Schließen) sind die Fenster an der Westseite des Saalbaus nicht mehr winddicht (siehe **Abbildung 4-8**). Um ein Herausfallen der Fenster in einigen Jahren zu vermeiden, sollte die Verankerung nachgebessert bzw. beim Ersatz der Fenster fachgerecht durchgeführt werden.

**Abbildung 4-8:** *Saalbau Westseite: Schlechte Verankerung der Fenster führt zu Undichtigkeit*

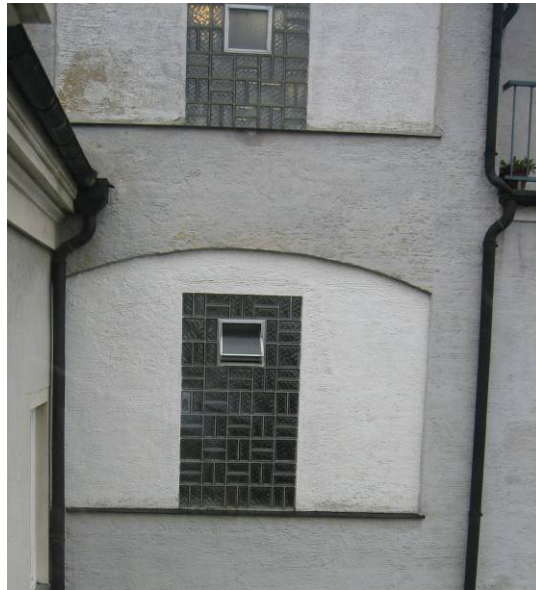
**Abbildung 4-9:** *Neubau Ostseite: Glasbaufenster*

Die Glasbausteine an der Ostseite (siehe **Abbildung 4-9**) sollten im Rahmen der Fassadenerneuerung durch kleinere Fenster mit Wärmeschutzglas ersetzt werden.

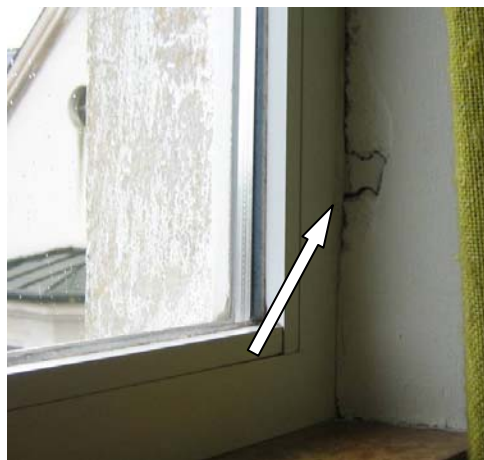
Die im Jahr 1990 ersetzten Fenster sind nicht ausreichend verankert, weshalb sich der Putz um die Fensterrahmen ablöst (siehe **Abbildung 4-10**). Bedingt durch die Fenstergröße und durch die Benutzung, möglicherweise auch durch die Verwendung ungeeigneter Ausschäumungen wackeln die Fensterrahmen. Zum Teil gibt es Zugserscheinungen durch die entstandenen Spalten. Um das Problem dauerhaft zu lösen, sollte bei der Fassadenrenovierung unbedingt die Verankerung der Fenster erneuert werden. Es sollte auch geprüft werden, ob der Ersatz der mittlerweile 19 Jahre alten Fenster kostenmäßig nicht günstiger ist als eine neue Verankerung.

**Abbildung 4-10:** *Schlechte Verankerung der Fenster von 1990, dadurch Auftreten von Rissen und Luftzug*

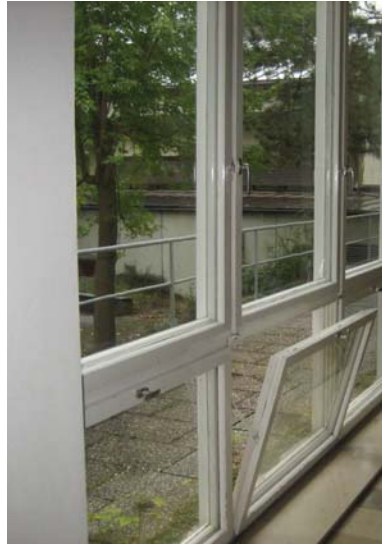
Im Erdgeschoss des Gebäudes befindet sich der Speisesaal. Der Gang zum Speisesaal bzw. der Speisesaal selbst ist mit alten Kastenfenstern ausgestattet (siehe **Abbildung 4-12**). Diese sollten aufgrund ihres schlechten Wärmedämmstandards (hoher Wärmedurchgangskoeffizient der Verglasung bzw. des Rahmens, Undichtigkeiten, Zugscheinungen) erneuert werden. Die Heizkörper befinden sich in Heizkörpernischen unterhalb der Fenster. Eine dünne Wärmedämmung hinter den Heizkörpern würde die Wärmeverluste durch die an diesen Stellen dünnere Wand reduzieren.

**Abbildung 4-12:** *Kastenfenster im Gang zum Speisesaal*

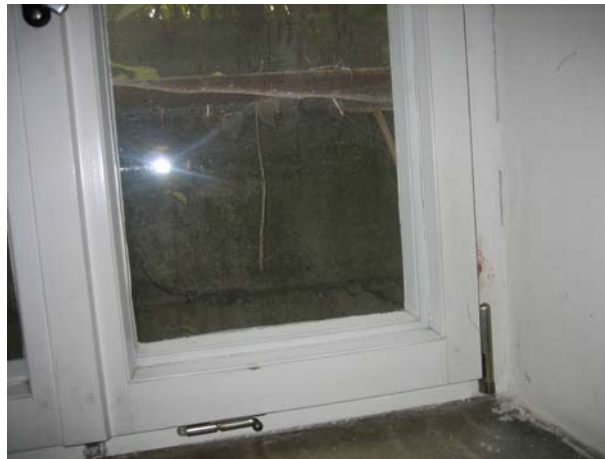
Der Küchentrakt hat im Erdgeschoss bereits neue Fenster. Die Kellerfenster und die Fenster im ersten Stock sind noch alt (siehe **Abbildung 4-13**).

**Abbildung 4-13:** *Kastenfenster im Untergeschoss des Küchentrakts ostseitig*

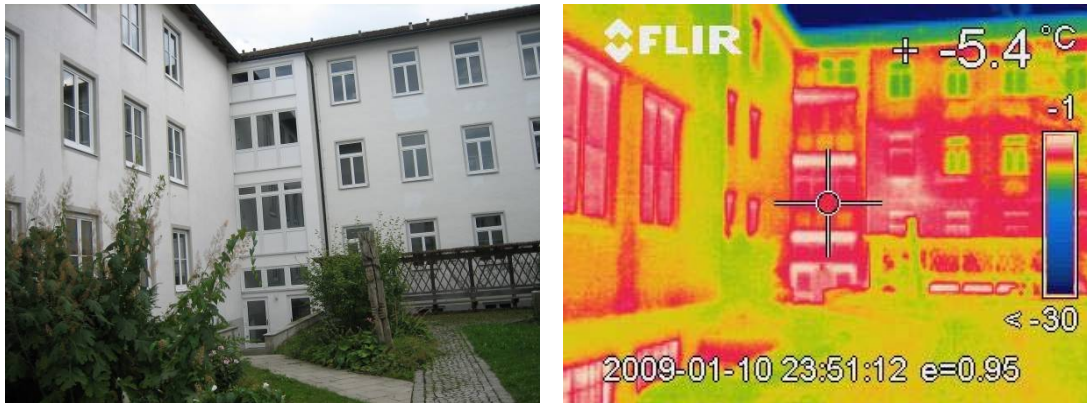
Der niedrige Dämmstandard der Außenwände wird in der **Abbildung 4-14** deutlich.

**Abbildung 4-14:** Nordfassade Gymnasium, Treppenhaus

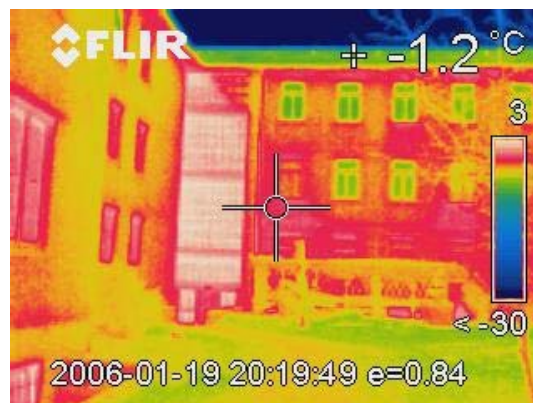
Die **Abbildung 4-15** zeigt das alte Treppenhaus mit der Glassteinfassade. Die Oberflächentemperatur an den Glassteinen ist aufgrund der höheren Wärmeverluste deutlich höher als die der angrenzenden Wände. In **Abbildung 4-14** (nach der Sanierung) liegt die Oberflächentemperatur der Fenster im Treppenhaus etwa auf dem Niveau der Oberflächentemperatur der Außenwände.

**Abbildung 4-15:** Nordfassade Gymnasium, altes Treppenhaus(mit Glasbausteinen)

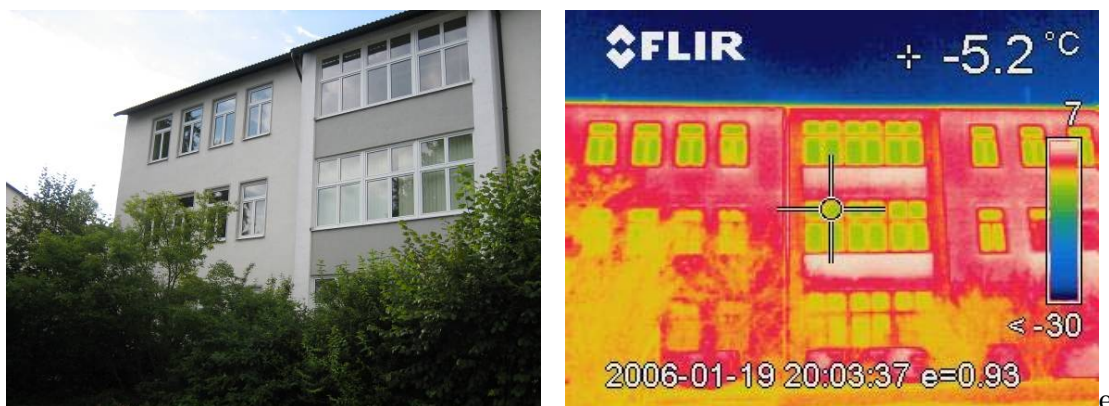
Der schlechte Dämmstandard der Außenwände wird auch in **Abbildung 4-16** deutlich. Die Oberflächentemperatur der Wände ist relativ hoch, besonders unterhalb der Dreifach-Fensterkombination in der Mitte des Gebäudes.

**Abbildung 4-16:** Gymnasium 1961/62 (Südseite)

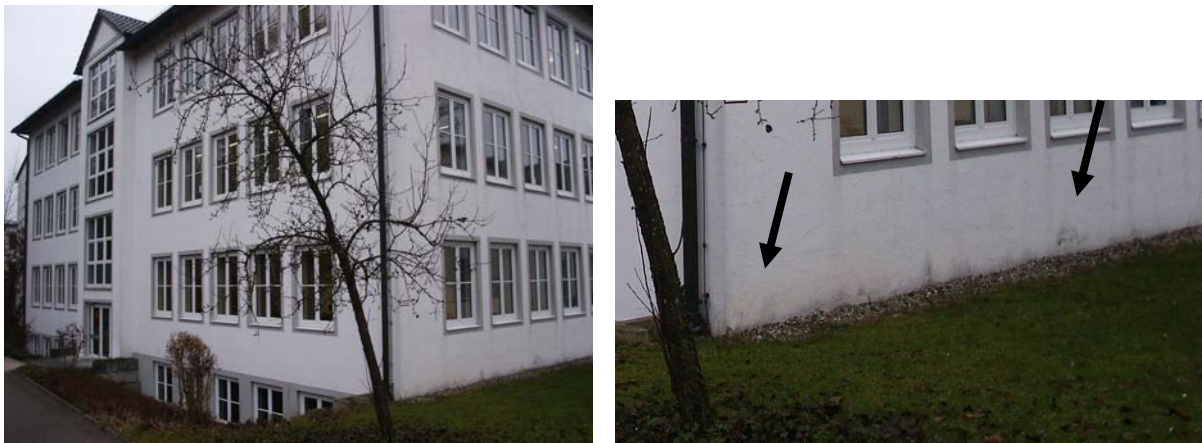
Das Gebäude wurde nach dem 1990 üblichen Gebäudestandard erbaut. Die Keller sind allerdings feucht und zeigen an mehreren Stellen Schimmelbefall. Durch elektrisch betriebene Entfeuchtungsgeräte wird erreicht, dass der Schimmelbefall nicht zunimmt. Feuchteschäden sind auch an der Wand der Nordseite festzustellen was in **Abbildung 4-17** zu erkennen ist.

**Abbildung 4-17:** *Gymnasium 1990: Feuchteschäden an der nordseitigen Außenwand*

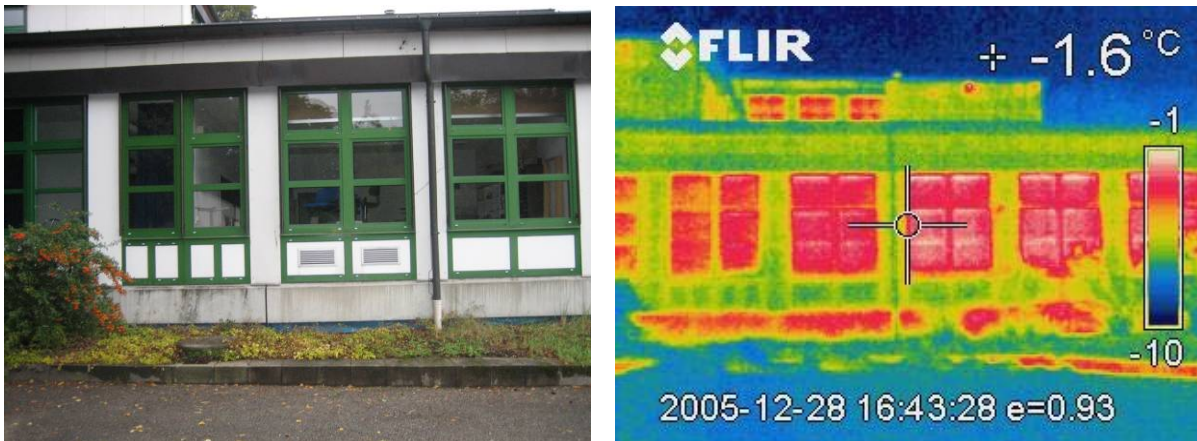
Die Thermografieaufnahmen in **Abbildung 4-18** zeigt die Westseite des Kollegstufentraktes (Lehrmittelzimmer). Es zeigt sich die schlechte Dämmqualität der Außenwand. Über die Fenster geht ebenfalls relativ viel Wärme verloren. Deutlich wird der Unterschied im gedämmten Bereich unter den Fenstern und dem ungedämmten Betonsockel darunter, dessen Dämmqualität nahezu im Bereich des Glases liegt.

**Abbildung 4-18:** Westfassade des Kollegstufentraktes mit außenliegenden Betonelementen

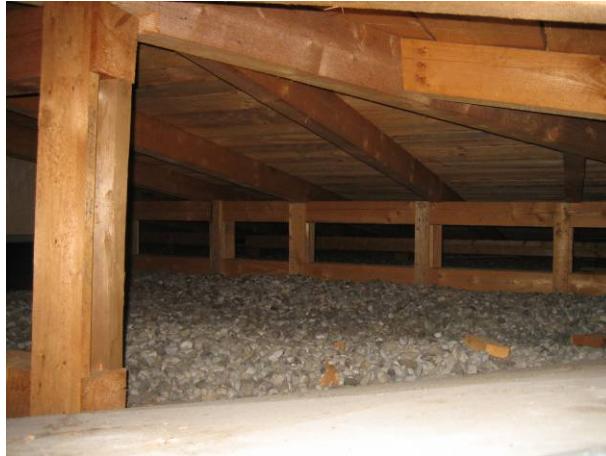
Das Dach des Kollegstufentraktes ist ungedämmt. Im Zuge einer Dachsanierung wegen Undichtigkeit wurde über das bestehende Flachdach mit Kiesschüttung ein Schrägdach gebaut, wie in **Abbildung 4-19** dargestellt. Obwohl so ein gewisser Wärmepuffer-Effekt entsteht, wird für eine wärmetechnische Sanierung empfohlen, den Kies des bestehenden Flachdaches zu entfernen und eine Dachdämmung aufzubringen.

**Abbildung 4-19:** *Dach über dem Kollegstufentrakt*

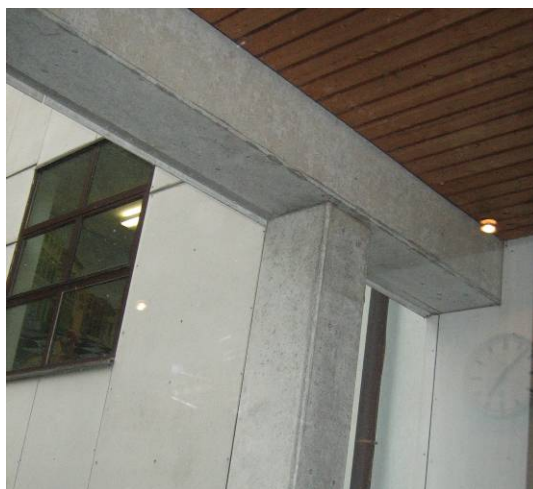
Die Pausenhalle stammt ebenso, wie der Kollegstufentraktes aus dem Jahr 1977. Sie weist die gleichen Schwachstellen (Fenster, mangelnde Außenwanddämmung) auf. Hinzu kommen bei der Pausenhalle noch die großflächige Verglasung und durch die thermisch nicht getrennten Betonsäulen verursachte Wärmebrücken, wie in **Abbildung 4-20** dargestellt.

**Abbildung 4-20:** *Pausenhalle mit außen liegender durchgehender Betonsäule*

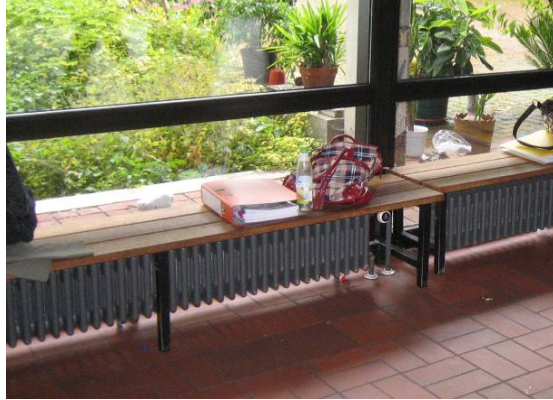
Die Heizkörper, die direkt vor der Verglasung liegen (siehe **Abbildung 4-21**), erwärmen das Glas, welches die Wärme nach außen abgibt. Die Strahlungsverluste könnten vermieden werden indem der untere Teil der Verglasung durch ein gedämmtes Fassadenpaneel ersetzt wird.

**Abbildung 4-21:** Pausenhalle mit Heizkörpern vor der Glasfassade

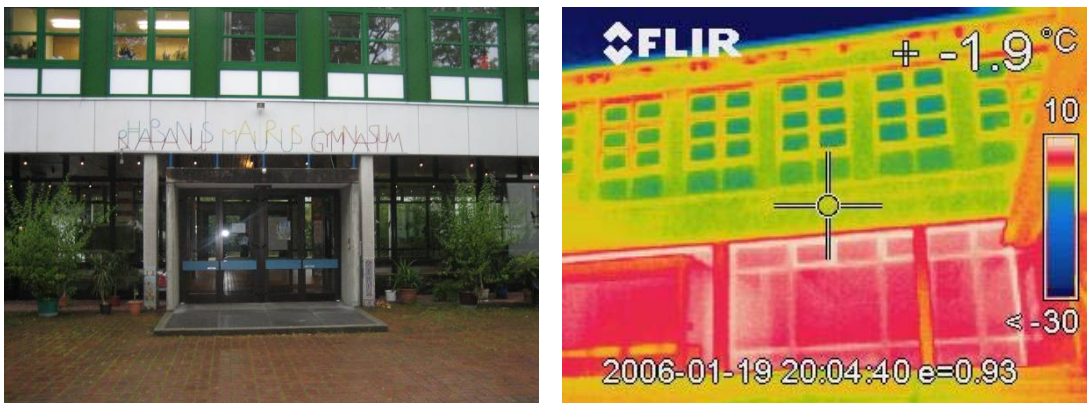
Die Thermografieaufnahme des Eingangsbereichs der Pausenhalle (siehe **Abbildung 4-22**) zeigt die großen Wärmeverluste über die Verglasung und die Betonsäulen. Abhilfe könnte geschaffen werden, indem man die Glasfassade vor die Betonsäulen stellt und die Verglasung durch Wärmedämmglas ersetzt. Dabei könnte die vorhandene Eingangstüre stehen bleiben, um zusammen mit der neuen, vorgesetzten Türe einen Windfang zu bilden.

**Abbildung 4-22:** Pausenhalle des Gymnasiums/Kollegstufentraktes

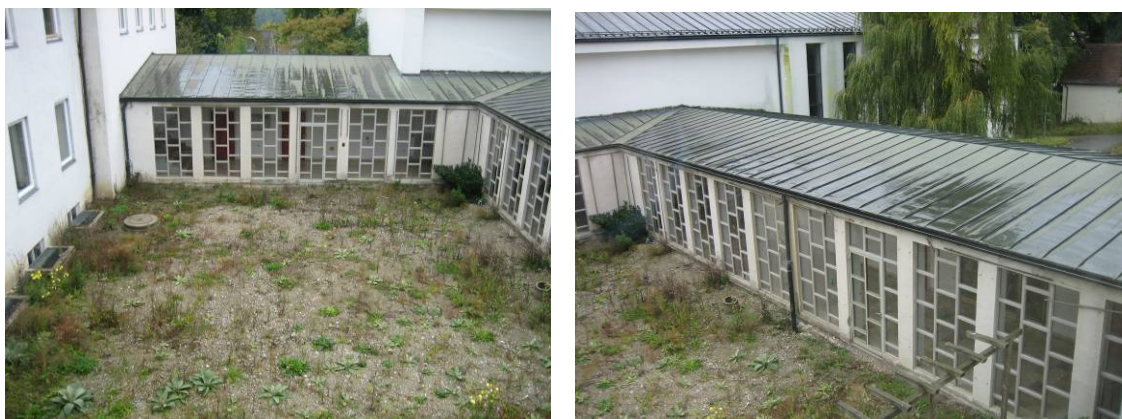
**Abbildung 4-23:** *Verbindungsgang zur Seminarkirche*

1. Fenstertausch durch eine Wärmeschutzverglasung, allerdings wird die architektonische Wirkung zerstört.
2. Eine weitere Glasscheibe raumseitig anbringen.  
Es entsteht eine Art Kastenfenster. Allerdings ist Kondenswasserbildung zwischen den Scheiben kaum zu vermeiden, da eine dauerhafte Dichtigkeit nur sehr schwer herzustellen ist.
3. Erhalt der Fenster und man nimmt die erhöhte Heizlast in Kauf.
4. Ein Nachbau der Fenster mit Isolierverglasung und Kunststoffrahmen

Da die an den Gang angrenzenden Musikzimmer beheizt werden, werden Variante 1 oder Variante 4 (Fenstertausch) empfohlen.

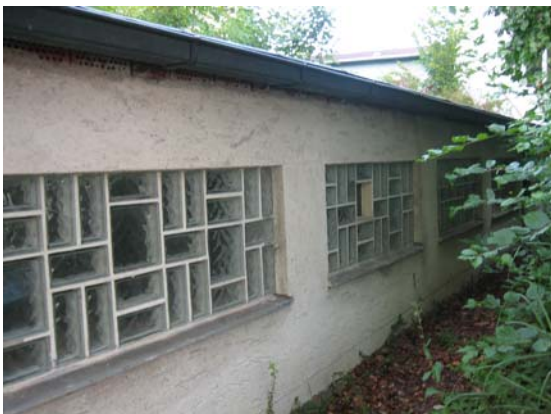
Der Gang zum Hallenbad in **Abbildung 4-24** ist ungedämmt und mit Glassteinen verglast. Man könnte den Gang wärmetechnisch sanieren, indem man das Dach dämmt, eine Perimeterdämmung vorsieht und die Glasbausteine durch Wärmedämmglas ersetzt. Da sich in dem Gang die Haartrockner für die Schüler befinden, ist eine Beheizung notwendig. Der stetige Feuchteintrag durch die Haartrocknung verursacht Schimmel, welcher durch elektrische Luftentfeuchter etwas eingedämmt wird.

**Abbildung 4-24:** Ungedämmtter Gang zum Hallenbad mit Glasbausteinen

Die für das Schwimmbad geplante Lüftungsanlage sollte diesen Gang mit belüften, um dort das Problem des Feuchteintrags zu beheben.

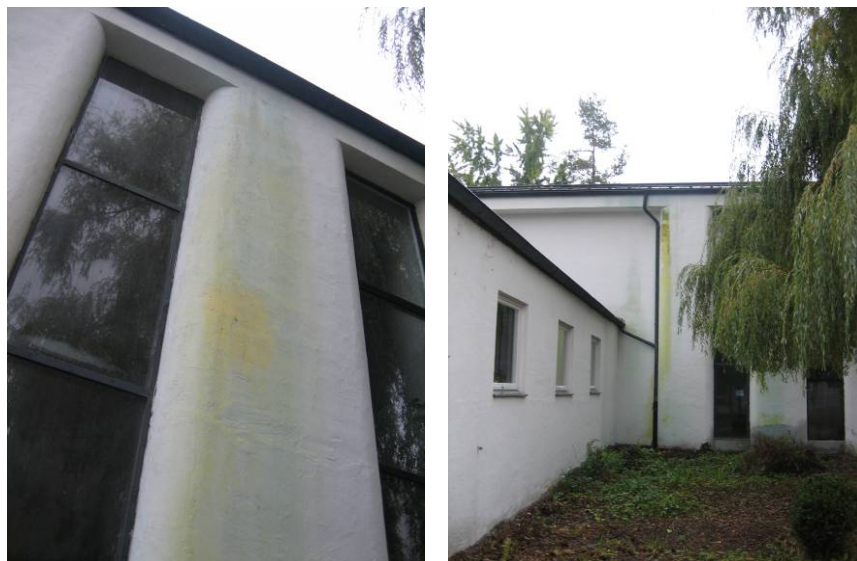
An der Außenwand der Seminarkirche ist eine starke Verschmutzung durch an der Wand ablaufendes Regenwasser von Dach festzustellen, was **Abbildung 4-25** zeigt. Der Grund dafür dürfte in durch das Laub der anliegenden Bäume verstopften Dachrinnen bzw. Regenfallrohren liegen. Abhilfe ist nur durch regelmäßige Säuberung der Dachrinne zu schaffen.

**Abbildung 4-25:** Verschmutzte Fassade durch überlaufende/verstopfte Dachrinne
