**Bauphysikalische Analyse  
der Schule in St. Ottilien**

**Erzabtei St. Ottilien**

**Juli 2009**

Endbericht  
der Forschungsstelle für Energiewirtschaft e.V.  
(FfE)  
Dieses Projekt wurde vom Bayerischen  
Landesamt für Umwelt (LfU) gefördert

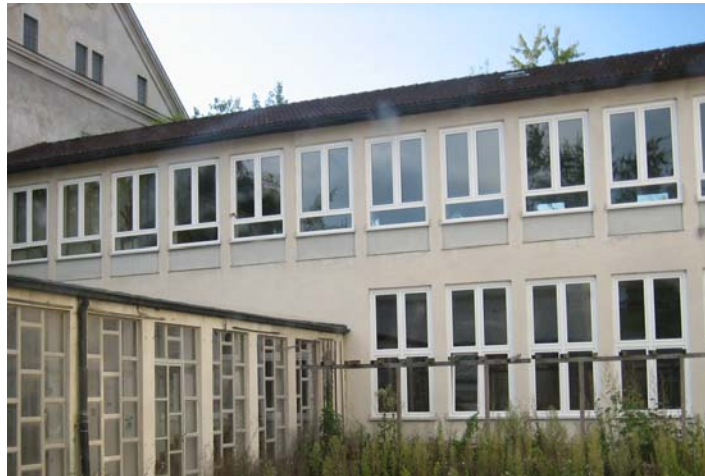
Die Vorhalle verbindet den Altbau mit dem Festsaal. Die Fenster der Süd-Fassade sind bereits erneuert (siehe **Abbildung 4-11**).

**Abbildung 4-11:** *Neue Fenster an der Südseite der Vorhalle*

Die Fenster der Nordfassade sind, ebenso wie die Fenster und Türen im Treppenhaus noch nicht erneuert.

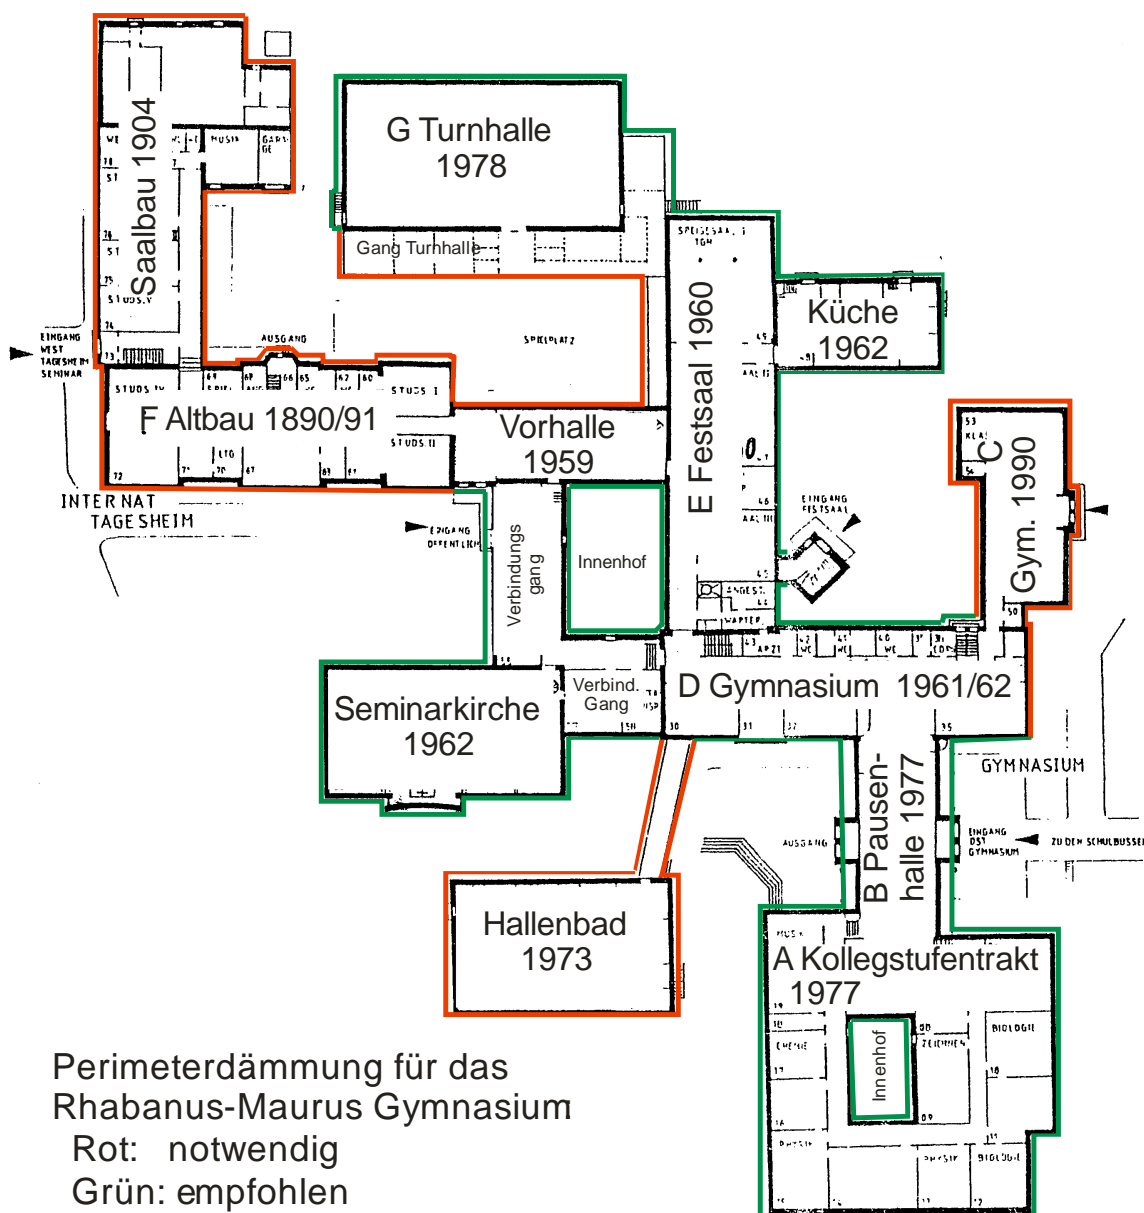
Abbildung 5-1: Schemazeichnung der Schule für Perimeterdämmung

- Perimeterdämmung
- Fenstertausch
- Außenwanddämmung

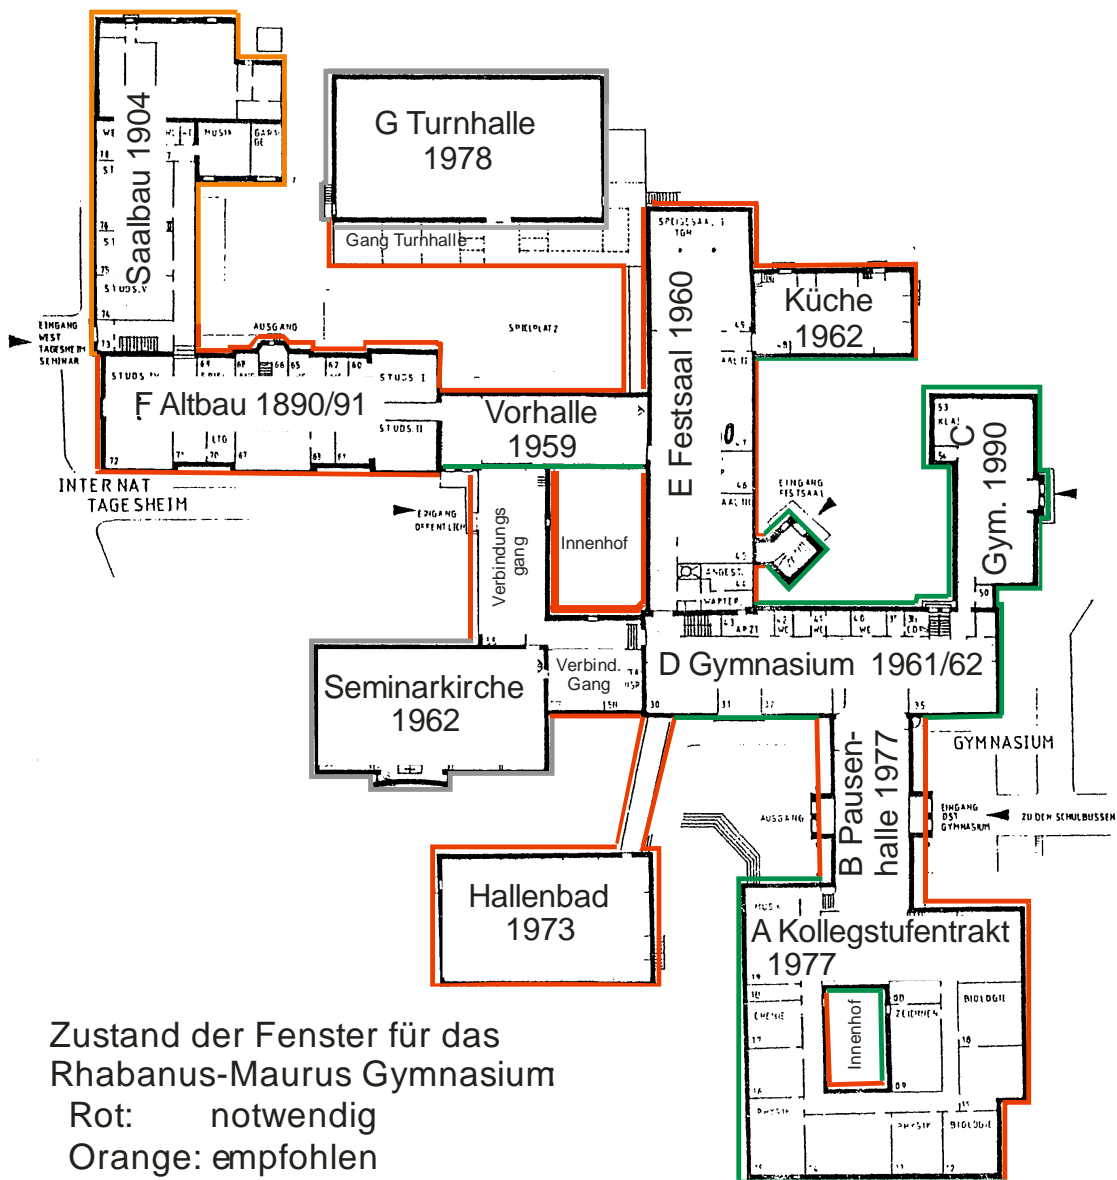
Abbildung 5-2: Schemazeichnung der Schule für Fensteraustausch

Der Austausch von Fenstern sollte wegen der Feuchteproblematik nur in Verbindung mit dem Einbau von Lüftungsgeräten durchgeführt werden.

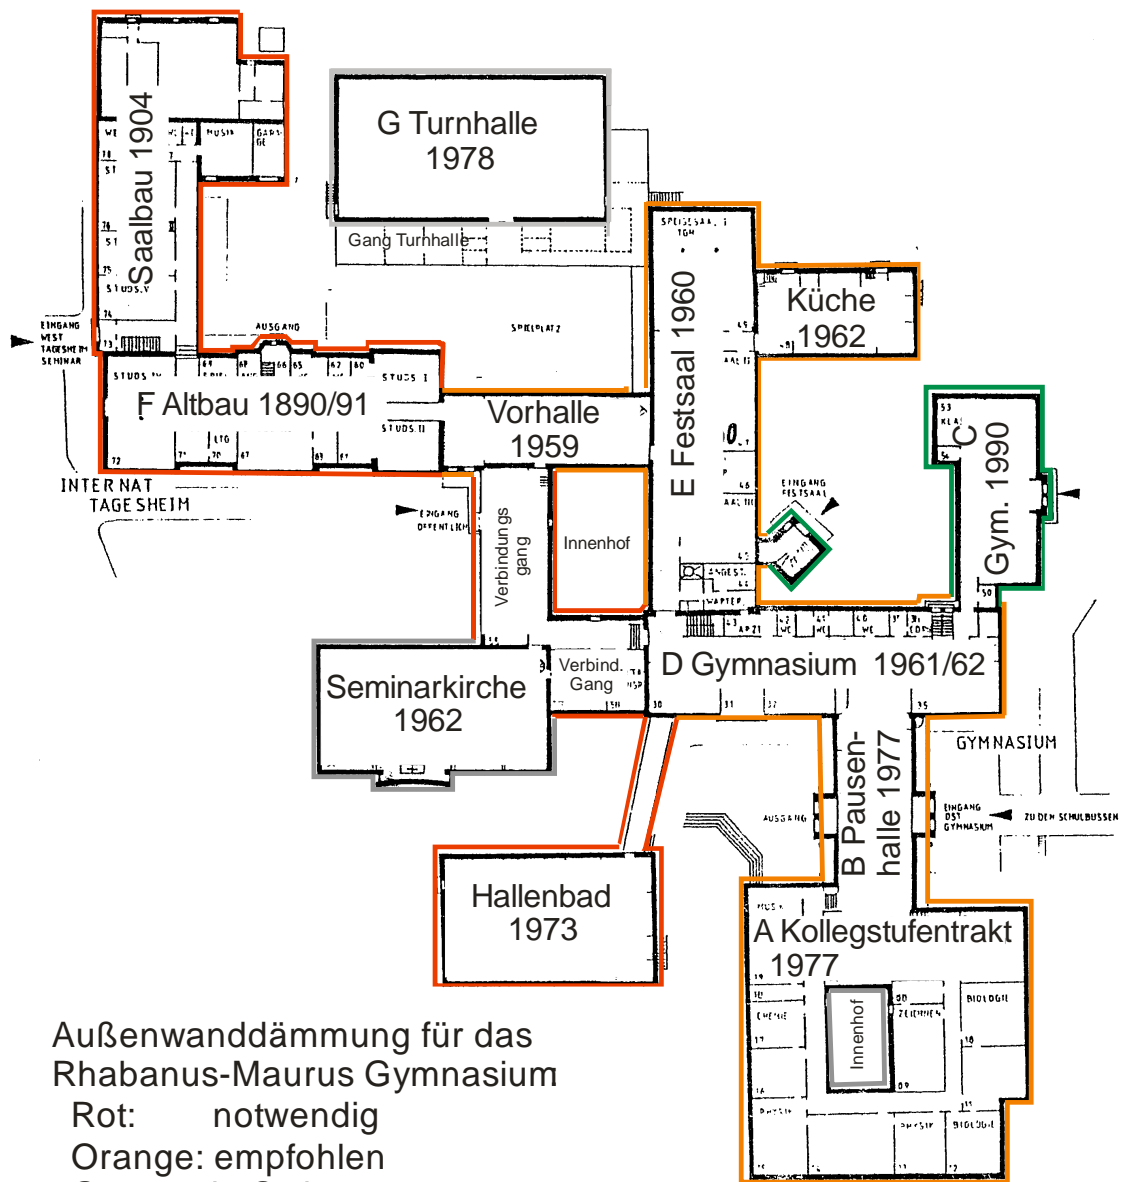
Abbildung 5-3: Schemazeichnung der Schule für Außenwanddämmung
